Independientes de Plentzia

Informe de situación de la Villa de Plentzia - Año 2000

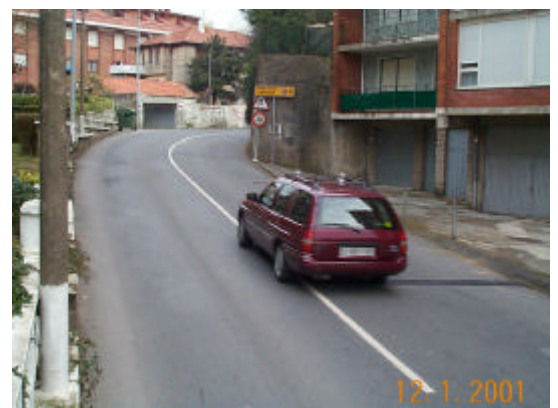
La seguridad de los conductores no se debe dejar tampoco a un lado, por ello queremos hacer notar de nuevo la peligrosidad de los reductores de velocidad de palanquete. Estos, debido a su más que dudoso diseño y efectividad, sugiere a algunos conductores a librar dos ruedas, cuando no son las cuatro, para evitar el brusco impacto que se produce incluso a reducida velocidad (20 Km./h).

Sugerimos la inmediata retirada o sustitución de los mismos por otros reductores más livianos que no castiguen a los conductores que van despacio. Además nos preocupan enormemente los motoristas y ciclistas.

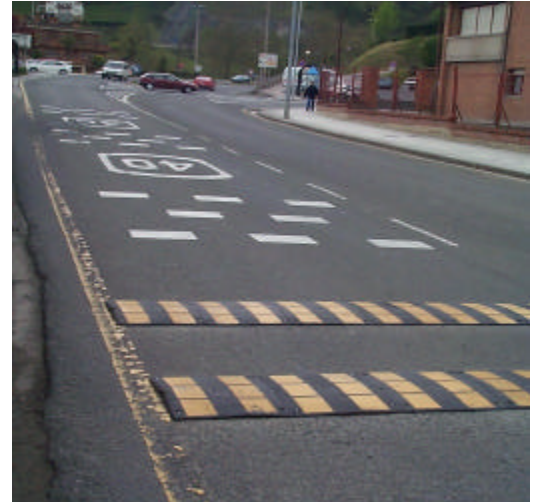
Marca 3M de goma que castigan a los que van a más velocidad de 40 km/h. Su coste es de ± 20.000 Pts./m., creemos que razonable para lo que puede aportar.

Colocación de reductores adecuados, que castiguen a los que van rápido y no a los que van despacio.

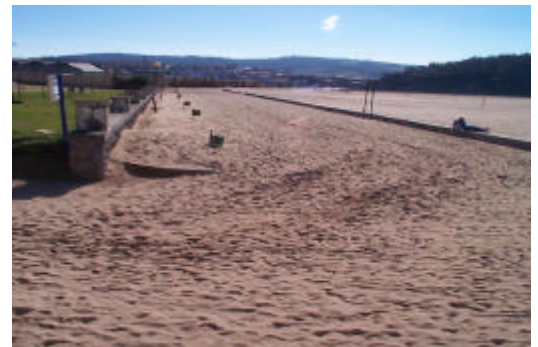
Todos los años, como consecuencia de los fuertes temporales de viento, el paseo de la playa se ve anegado de arena. Creemos que esta es una consecuencia difícilmente solucionable debido al ímpetu de dichos temporales.

Este año ya han sido subsanadas las consecuencias, no obstante en el futuro consideramos que la actuación por parte del ayuntamiento para solucionar los efectos debe ser lo más inmediata posible, notificándolo al organismo correspondiente (Costas), para que se proceda a la limpieza del mismo.

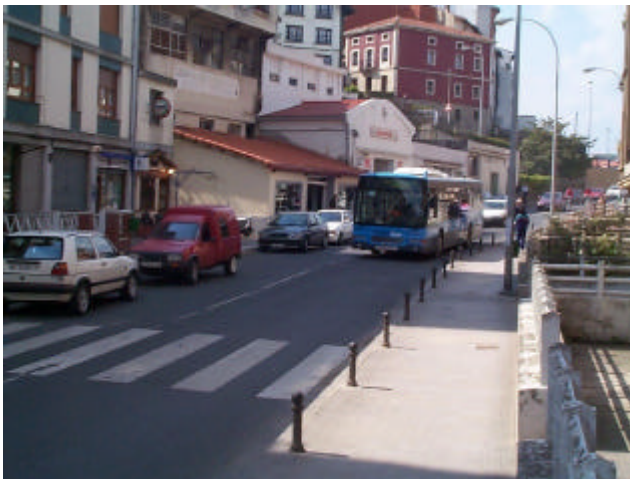
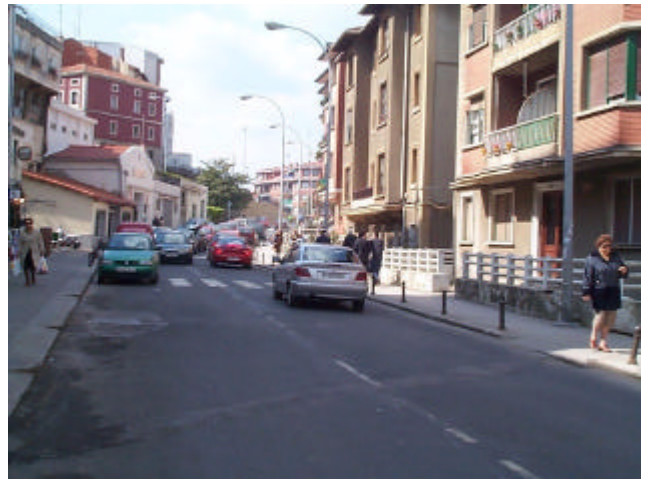
Por todos es conocido la cantidad de vehículos que estacionan indebidamente en la zona comprendida entre la rotonda y el puerto, tanto los días laborables como festivos. La circulación simultanea en ambos sentidos se hace complicada al cruzarse dos coches e imposible al cruzarse con vehículos pesados y la reciente colocación de pivotes no parece una solución definitiva al problema.

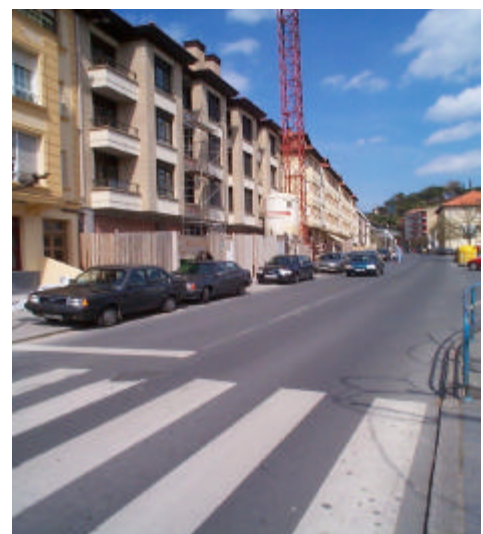
Durante los fines de semana y con relativa periodicidad se viene estacionando en la impidiendo el paso de peatones.

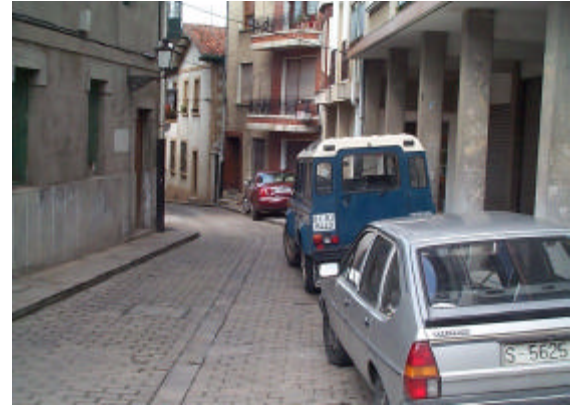
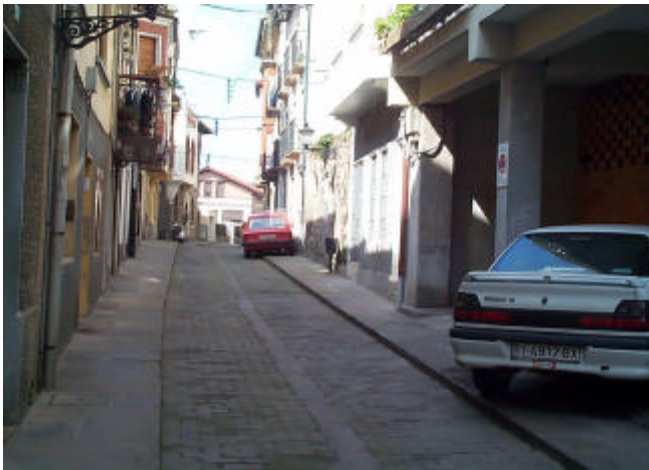
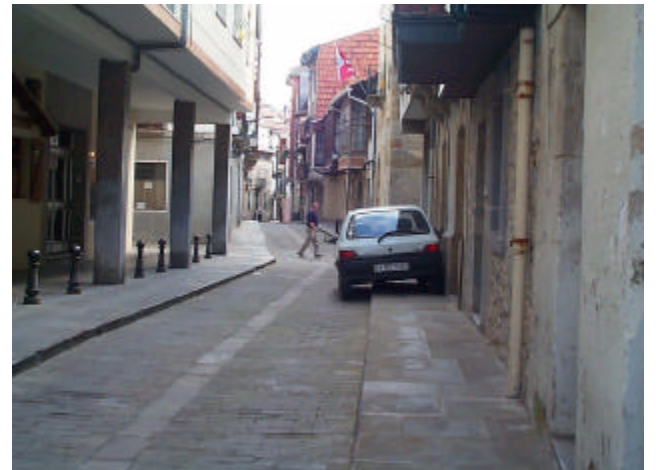
Si bien no se trata de una zona de mucha circulación, el paso por el mismo suele ser de carácter casi obligatorio para muchos vecinos y residentes. A menudo nos encontramos con vehículos permanentemente estacionados en las aceras, impidiendo el paso por la calle vial y teniendo que subirse los vehículos circulantes por las aceras, con la consiguiente rotura de las mismas, así como el cambio de neumáticos y amortiguadores con una mayor frecuencia de la normal.

Sugerimos una mayor presencia de la policía municipal estas zonas para disuadir al estacionamiento y recurrir a acciones punibles si fuera necesario para garantizar la correcta circulación por las principales calles de Plentzia.

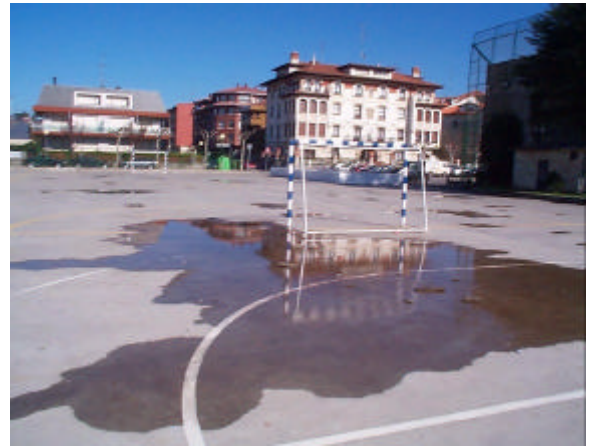
- a) El pavimento es irregular y se necesita una semana sin que llueva, para que se sequen los charcos. Cuando esta mojado es una pista de patinaje.
- b) Las gradas son inexistentes lo que hace del lugar poco acogedor.
- c) El vallado colocado recientemente es insuficiente debido a la escasa altura que este alcanza, y su reducido perímetro.

- a) Inmediata reparación del pavimento con suelo antideslizante, peraltado para desagüe y debidamente pintado. Similar a lo que existía anteriormente.
- b) Realización de gradas bajas de dos alturas, similares a las del frontón descubierto, y vallados perimetrales,.

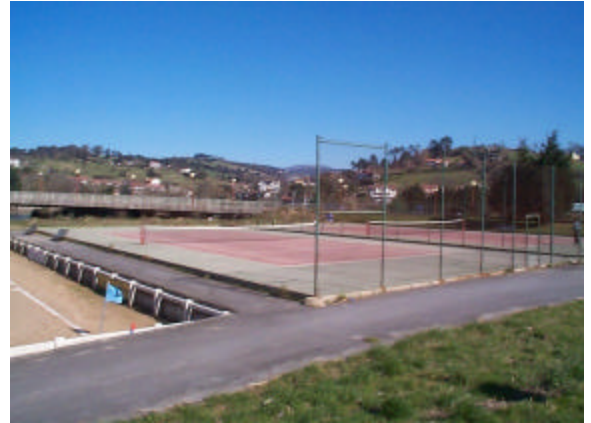
El vallado perimetral ha sido reparado, pero no por ello debemos perder de vista las razones por las cuales este cedió:

- a) Mala calidad del material estructural. Esperemos que el actual sea galvanizado y este contemplado un programa de mantenimiento.
- b) Gestión de las instalaciones. Aspecto fundamental para garantizar el buen funcionamiento y durabilidad de las mismas.

Rogamos se contemple un plan integral de gestión de las instalaciones.
